## 6.5 Reiniging van de handstukbehuizing.

## 6.6 Bescherming en controle van de snelspankoppeling

## 6.7 Reiniging van het afzuig-handstuk

## Vervangen van het voorste lager

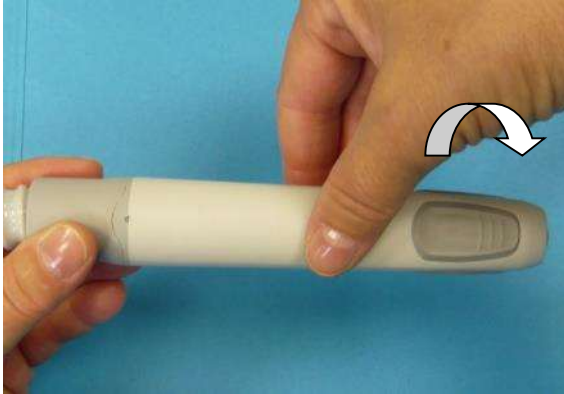
Stap 1:

Om de handstukbehuizing te openen, houdt u het handstuk onderaan stevig vast en draait u de handstukbehuizing tegen de klok in ongeveer 45°.

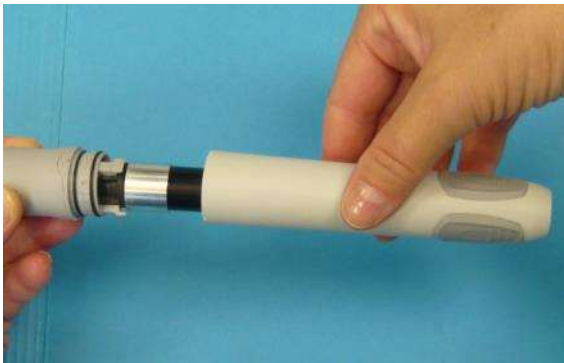
Stap 2:

U kunt nu de handstukbehuizing verwijderen.

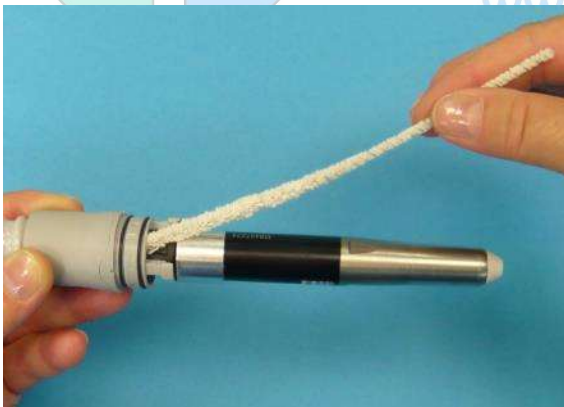
Stap 3:

De drie openingen tussen de bajonetaansluitingen het handstuk worden gereinigd met een pijpreiniger. Het vuil kan voorzichtig in de slang worden gedrukt en later worden opgezogen. De behuizing kan aan de binnenkant worden gereinigd met een pijpreiniger.

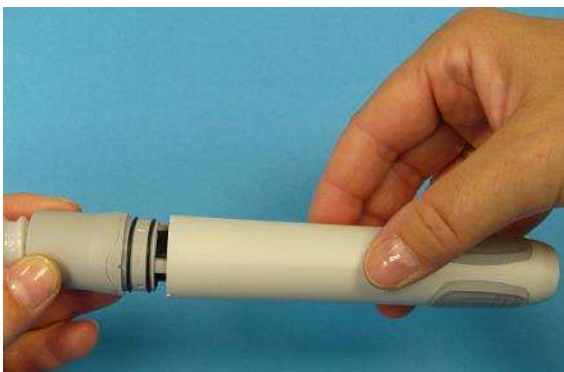
Stap 4:

Druk nu de behuizing helemaal over het handstuk op de bajonetaansluiting. De markeringen op de behuizing moeten overeenkomen met de markeringen op de bajonetaansluiting tussen de 2 O-ringen. Draai nu de behuizing 45° met de klok mee.

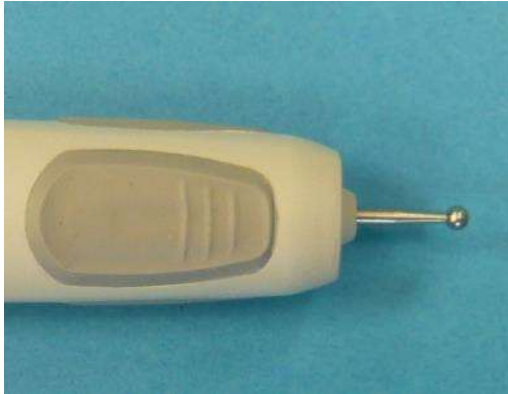
Geen Kleurring zichtbaar - Koppeling in Orde, geen reiniging noodzakelijk.

Wanneer de motor niet wordt gebruikt, steek dan altijd de meegeleverde testfrais in het handstuk. Zo wordt het binnendringen van stof uit de stofkamer in het spangedeelte voorkomen. Tegelijkertijd wordt er zo telkens een test uitgevoerd, u kunt zo altijd controleren of de gekleurde ring zichtbaar is. De controle met aangebrachte testfrais gaat als volgt:

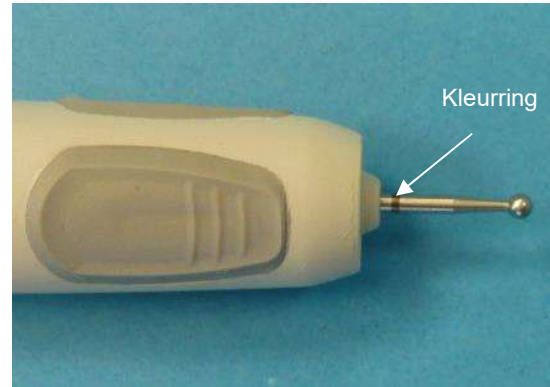
Kleurring zichtbaar, Koppeling verontreinigd! Reiniging noodzakelijk!

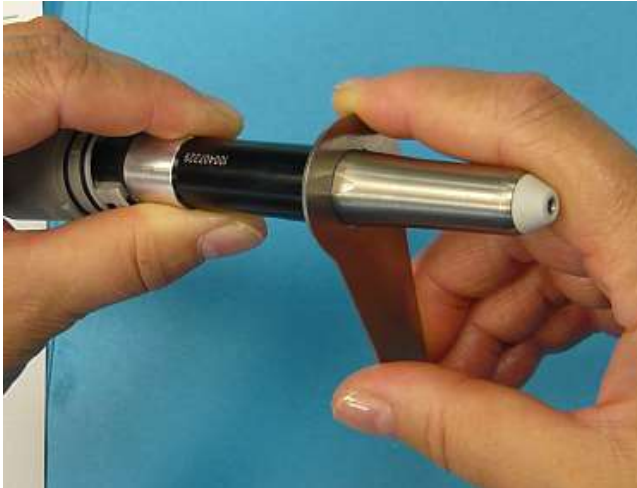
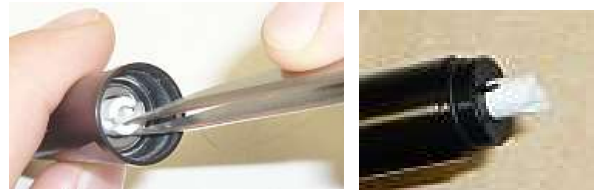
Stap 1:

Als de grijze meenemer in het handstuk blijft steken, verwijder deze dan d.m.v. een pincet en monteer deze met de vlakke kant op de micromotor.

Draai het handstuk los van de micromotor d.m.v. de bijgeleverde schoonmaaksleutel. Houd de micromotor vast en draai tegen de klok in het handstuk van de micromotor af.

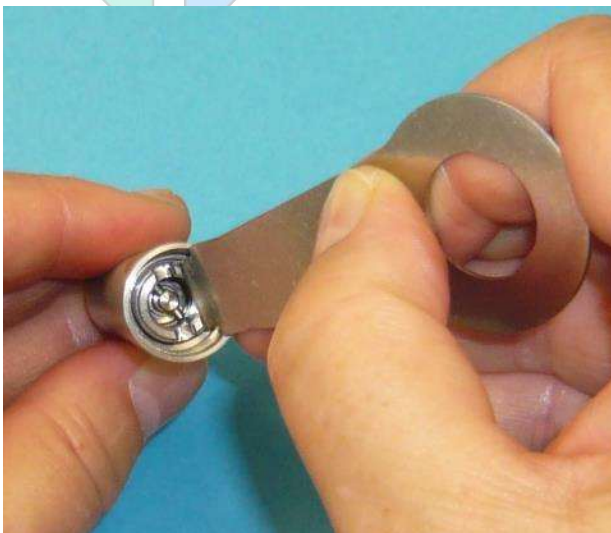
Stap 2:

Draai het schroefstuk achter het binnenwerk los en verwijder deze d.m.v. de schoonmaaksleutel.

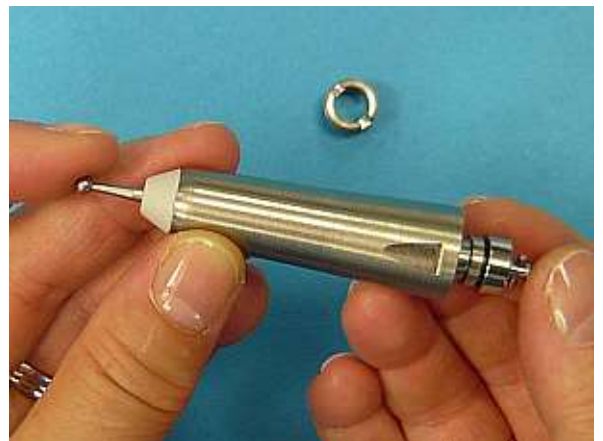
Stap 3:

Steek in de voorkant een testfrais in het handstuk hierdoor schuift de spankamer ca. 1cm uit de huls. Schuif de testfrais nu voorzichtig naar voren, hierdoor valt de spankamer uit de huls.

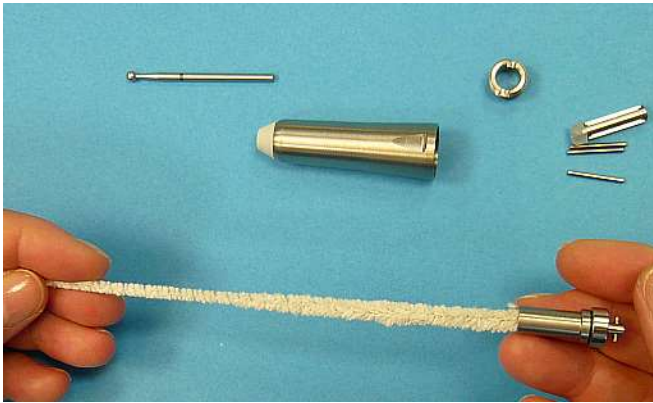
Stap 4:  
Verwijder de spanhouder met de 3 spanstiften.  
Deze kunnen met een borsteltje worden gereinigd, de spankamer kan gereinigd worden met de pijpenreiniger, de siliconen spanring kunt u loshalen en reinigen.

**Belangrijk:**  
Als u slijtage of beschadiging aan de siliconen spanring aantreft (transparant kunststof deell) vervang deze dan uit voorzorg.

De spanhouder en de stiften kunnen ook in een ultrasoon worden gereinigd.

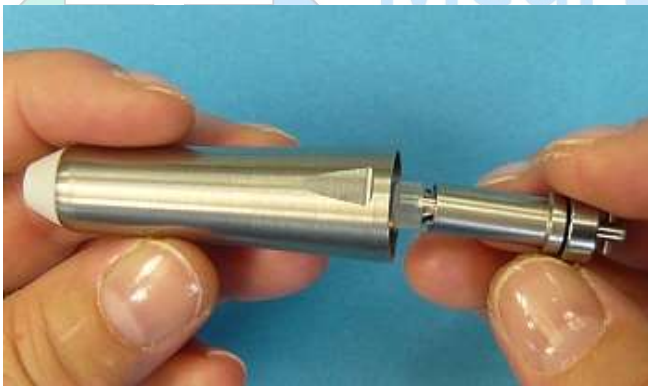
Stap 6:  
De gemonteerde spankamer wordt in de huls, in de afsluitende geleider geschoven.

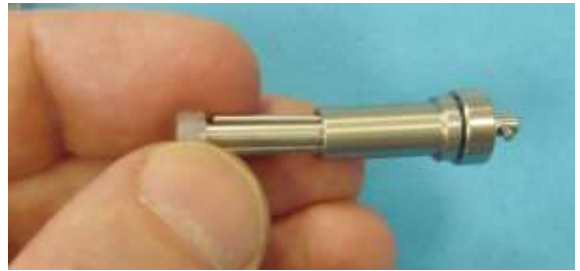
Stap 5:  
De gereinigde onderdelen bouwt u vervolgens weer samen: Siliconen spanring bevestigen, de 3 spanstiften in het spanbed leggen en het spanbed in de spankamer schuiven.

Let er hierbij op dat de uiteinden van de spanhouder in de uitsparingen van de siliconen ring worden geplaatst.

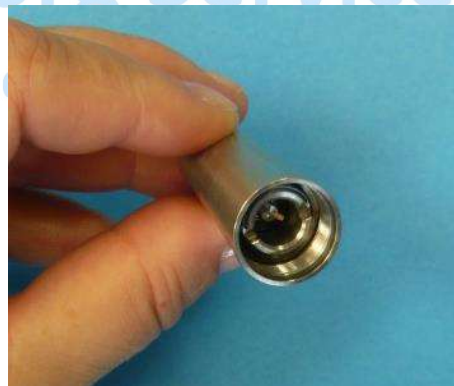
Stap 7:  
De sluitmoer wordt in de huls gestoken en met de reinigungsleutel handvast gedraaid.

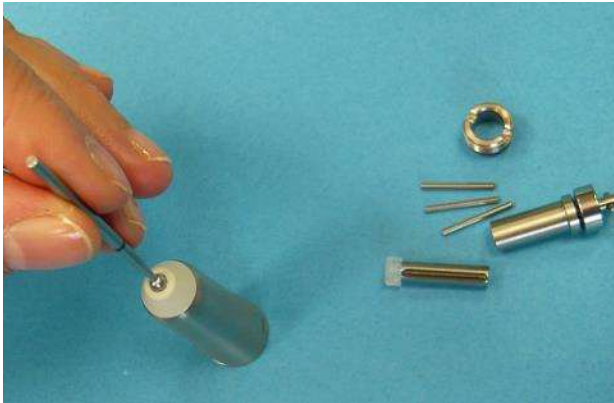
**Stap 4:**  
Herhaal bij het vorige hoofdstuk stappen 1 tot 3.  
Zet de behuizing rechtop, druk vervolgens met de bolle zijde van de testfrais op de fraisgeleider in de stofkap.

Wanneer bij het werken het handstuk een ongewoon geluid maakt of binnen korte tijd erg warm wordt kan dit aan een vervuild lager liggen. Hoe u deze kunt vervangen wordt als volgt beschreven :

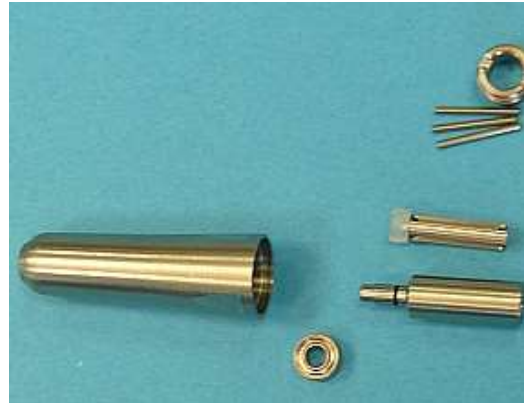
**Stap 5:**  
De geleider met lager valt uit de behuizing.

Het lager kan van de geleider worden verwijderd en worden vervangen

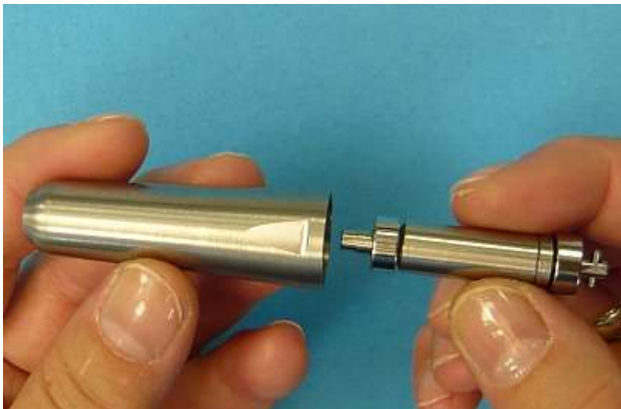
**Stap 6:**  
Bij het monteren wordt de spankamer in de geleiderhuls geschoven en in de huls ingebracht. De versluitmoer wordt vervolgens ingebracht en handvast aangedraaid .

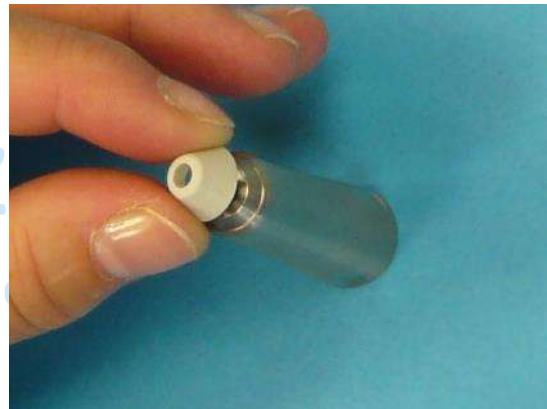
**Stap 7:**  
De stofkap wordt gemonteerd .

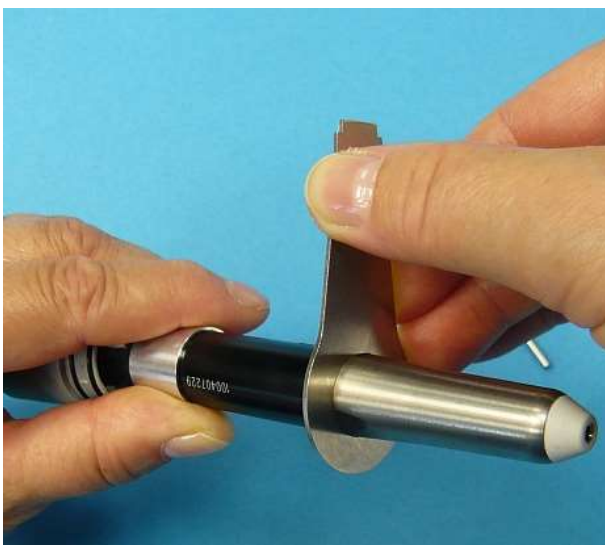
**Stap 8:**  
Het handstuk wordt dan weer op de micromotor gedraaid en vastgezet met de schoonmaaksleutel. Houd de zwarte micromotor vast om het handstuk vast te draaien .

Als de micromotor is losgekoppeld van de rubber aansluiting aan de achterkant van het handstuk, moet u deze opnieuw aankoppelen .

Dit kunt u het beste doen door een links-rechts draaiende, terwijl u tegelijkertijd lichtjes druk richting de rubberen aansluiting.
